屋外暴露試験による高耐食乾式接合胴縁の耐食性に関する研究

(その3) 暴露試験結果(和歌山県串本町、暴露期間8ヶ月)

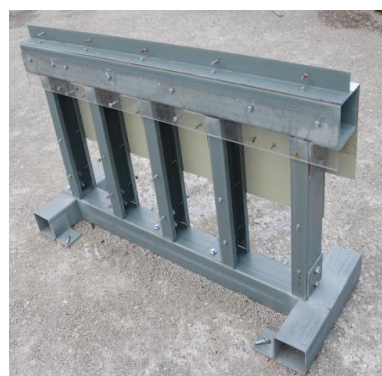
高耐食めっき A

胴縁本体の腐食状況は、A 高耐食めっき鋼板は切断端面部を除き赤錆の発生は確認されなかった。C 溶融亜鉛めっき鋼板は白錆が確認されたが、赤錆の発生は確認されなかった。一方、B 鉛・クロムフリーさび止めペイント2回塗り鋼板は一部赤錆が発生していた。写真3に示す各試験体のI 接合金物には、赤錆は確認されなかった。一方、II 鋼管内部は、B 鉛・クロムフリーさび止めペイント2回塗り鋼板で著しい赤錆発生が確認された。

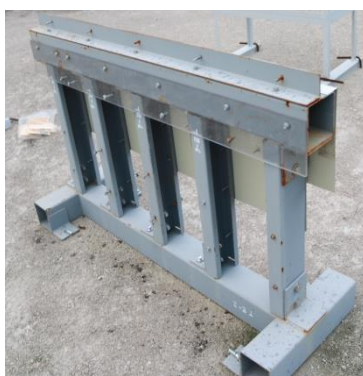
さび止めペイント2回塗り B

鋼管内部は、B 鉛・クロムフリーさび止めペイント2回塗りで著しい赤錆が確認された。

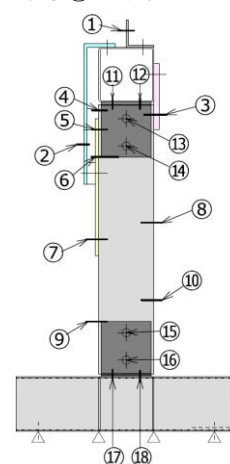
図1 設置番号

試験体最上部のアンクル①に打設された SUS410 のドリルねじ e(以下、e-①)は全ての試験体でねじ部に赤錆が発生していたが、A 高耐食めっき鋼板のドリルねじ e-①は、めっきの犠牲防食が働き、鋼板との接触部近傍のねじ部は白錆発生に留まっていた。この結果は、既報²⁾の中性塩水サイクル試験の結果と同様の傾向を示していた。

雨かかりの有無による腐食状態の差としては、外壁材を模した塗装鋼板に覆われて雨がかりのない④、⑤に打設されたドリルねじ e は、雨がかりのある①のドリルねじ

よりも腐食の進行は少ない。ただし、B 鉛・クロムフリーさび止めペイント2回塗りの⑥のドリルねじには流れ錆が発生していた。この流れ錆は、ねじ部側(雨かかりあり)から雨が侵入し、赤錆が発生したためと推定される。

V の位置に打設したドリルねじ d-①は全ての試験体で赤錆の発生はなく、耐食性に優れていた。この結果は、既報²⁾の中性塩水サイクル試験の結果と同様の傾向を示していた。
