外壁下地鋼材とドリルねじ接合部の耐久性に関する研究

Study on durability of the joint of steel furring strips and drilling screws

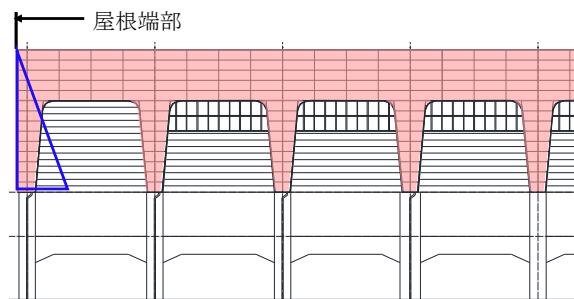
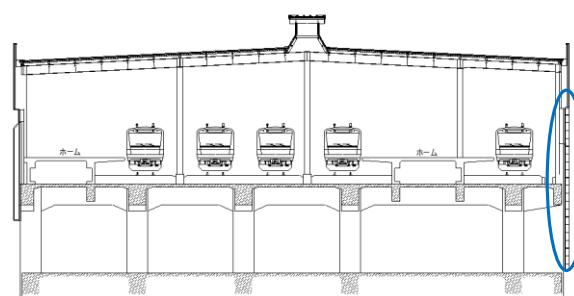
図 1-1 駅舎立面図

先述の点検・調査は、経年40年程度の駅舎の仕上材を部分的に撤去し、下地材の状況について現地調査を行ったものである。その結果、図1-1に示す屋根端部側の内側から雨が吹き込む範囲では、下地材の腐食が認められた。特に写真1のように、外壁の下地材とドリルねじの接触部において、腐食が著しく進行していた。下地材の腐食を防ぐためには、壁内部への浸水を防ぐ必要があるが、仕上材を貫通して取り付けるドリルねじの接合部は、表面シーリング材の劣化等により浸水の可能性があり、完全な止水対策が難しいという課題がある。また、土木構造物の上部に建築物が建設されている駅舎では、その取り合い部分が変形性能の違いによって隙間が生じやすく、漏水を発生しやすいという特有の課題がある。

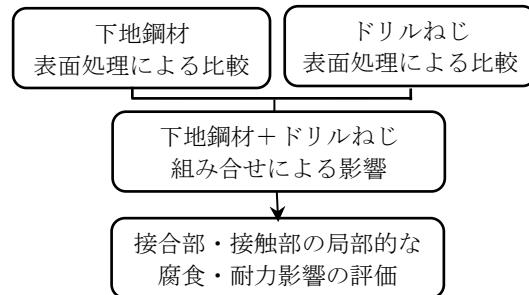
図1-2 本研究の評価要素

を目的として、下地材とドリルねじの各要素比較とその組み合わせによる評価を行った。図1-2に本研究の評価要素を示す。耐食性の評価は、下地材の表面処理とドリルねじの表面処理の組み合わせを比較するために、中性塩水噴霧サイクル試験による外観調査、腐食減量の測定及び局所的な板厚減量測定を行った。また、ドリルねじ接合部の耐力評価は、中性塩水噴霧サイクル試験後に引張及びせん断耐力試験を行い、接合部の腐食が耐力に及ぼす影響を検討した。

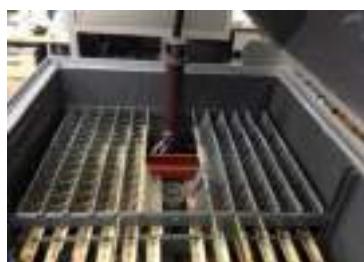
写真 2-1 塩水噴霧試験機内部

下地材とドリルねじ接合部の耐食性を評価するために、下地材とドリルねじを組み合わせた試験体を製作し、中性塩水噴霧サイクル試験で腐食劣化を促進させた。耐食性評価の試験方法は、JIS H 8502 (めっきの耐食性試験方法) とし、塩水噴霧 35°C (2 時間) → 乾燥 60°C (4 時間) → 湿潤 50°C, 95%RH (2 時間) を 1 サイクルとする中性塩水噴霧サイクル試験 (以下,CCT) とした。繰り返し回数は、促進試験と大気曝露試験の関係[5]を参考に、都市・海岸地帯の約 40 年に相当する 200 サイクルとした。試験状況を写真 2-1 に示す。

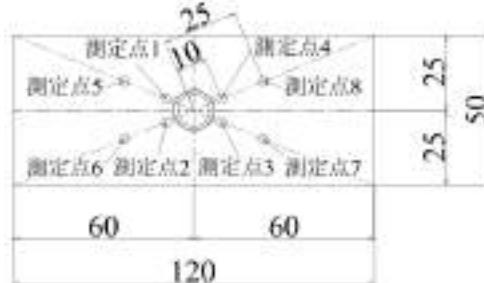
図 2-2 板厚減量測定位置

ドリルねじ接合部の局所的な腐食を定量的に評価するために、CCT200 サイクル後に鋼板 A の板厚を、ドリルねじ近傍と遠方について測定した。図 2-2 にドリルねじ周辺の板厚測定位を示す。測定位置は、ドリルねじ近傍はドリルねじから 10mm の位置、ドリルねじ遠方はドリルねじから 25mm の位置とし、各 4 点をデジタルマイクロメーターで測定した。

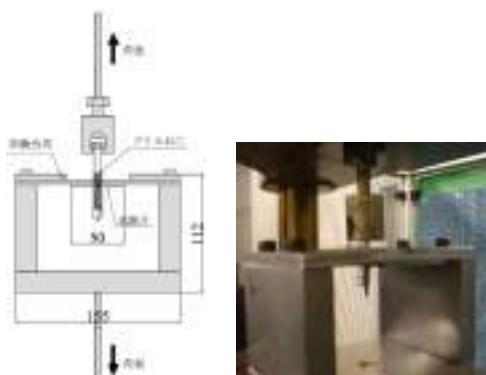
図 2-3 引張耐力試験 写真 2-3 引張耐力試験

下地材とドリルねじ接合部の腐食後の引張耐力の低下を評価するために、万能試験機による引張耐力試験を行った。引張耐力試験は、図 2-3 のように CCT 前及び CCT 終了後の試験体を除錆せずに、ドリルねじ引張試験用の治具に試験体を設置し、万能試験機(SHIMADZU 製 UH-

200kNXR)によって引張載荷を行った。載荷速度は10mm/minとし、万能試験機のクロスヘッド間の移動距離と荷重を読み取った。試験状況を写真2-3に示す。引張耐力試験は、鋼板A, B, C, DについてはCCT前、CCT100サイクルとCCT200サイクル後とした。鋼板A', B', C'については、塩水噴霧試験機内の設置スペース及び試験スケジュールの関係で、CCT前、CCT200サイクル後とした。試験数は各3体とした。

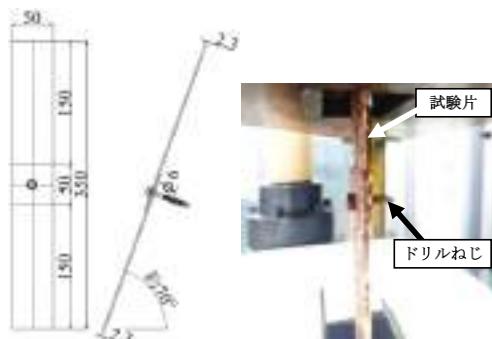
図2-4 せん断試験体 写真2-4 せん断耐力試験

下地材とドリルねじ接合部の腐食後のせん断耐力の低下を評価するために、万能試験機によるせん断耐力試験を行った。図2-4に示すように、2枚の鋼板をドリルねじで締結したせん断試験体を約70度傾斜させ、塩水噴霧試験機内にドリルねじの頭部が上面に向くように設置した。CCT前及びCCT200サイクル終了後に、試験体を除錆せずに、写真2-4のように万能試験機(SHIMADZU製UH-200kNXR)によって引張載荷を行った。載荷速度は10mm/minとし、万能試験機のクロスヘッド間の移動距離と荷重を読み取った。せん断耐力試験は、鋼板A', B', C'とし、試験数は各3体とした。

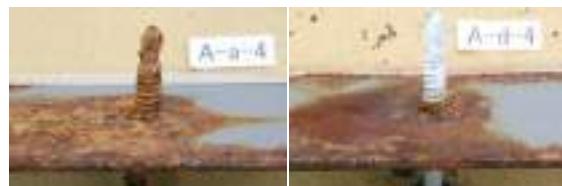
写真3 CCT100サイクル後の外観写真
ドリルねじa ドリルねじd

写真3に鋼板Aのドリルねじa及びdのCCT100サイクル後の腐食状況を示す。鋼板にはドリルねじ周辺に赤錆が発生しているが、ドリルねじから遠い部分では赤錆の発生は少なく、鋼板とドリルねじの接合部から腐食が進行していることが分かる。また、ドリルねじaはねじの先端まで赤錆が発生している。一方、ドリルねじdは鋼板とドリルねじの噛み合わせ部に僅かに赤錆が発生しているが、ねじの先端は白錆に留まっている。従って、鋼板Aは外観上、半屋外となるような環境の下地材の鋼板として適さないと言える。

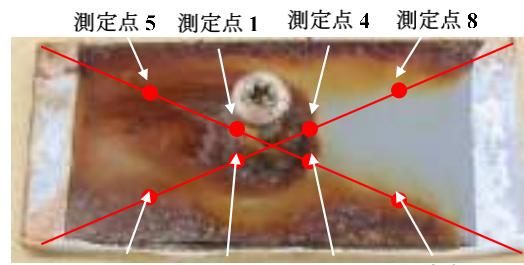
写真 5 鋼板 A(CCT200 サイクル)

写真 5 にドリルねじ周辺が円形に腐食した鋼板 A の外観と板厚の測定個所を示す。現地調査

で確認されたように、下地材がドリルねじ貫通部を中心として円形に錆びている状況が、本研究の促進試験でも再現された。そこで、CCT200 サイクル後の鋼板 A の除錆後の板厚を、ドリルねじ近傍と遠方について測定した。表 5 に測定結果を示す。ねじ穴の中心から 10mm の位置の平均板厚は 1.29mm, 25mm の位置の平均板厚は 1.73mm であり、ねじの周辺部ではドリルねじの近傍ほど腐食が進行することが確認できた。

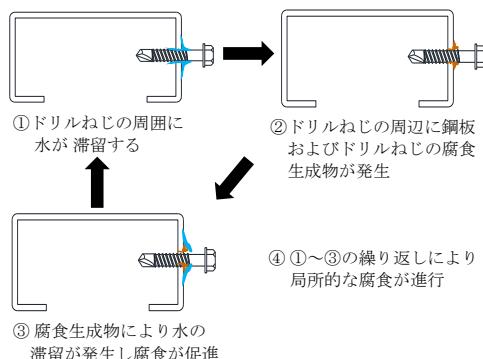
図 5 ねじ周辺の腐食メカニズム

ドリルねじの貫通部を中心として円形に錆びた原因は、図 5 のようなねじ周辺の腐食メカニズムであると推定される。ドリルねじの周辺に水及び腐食因子が滞留すると、ドリルねじとその周辺の鋼板が腐食し、腐食成生物に水が滞留し腐食が促進される。これらの繰り返しにより局所的な腐食が進行した。

ドリルねじ周辺の腐食状況を確認した結果、ドリルねじ遠方に比べねじ近傍の方が板厚の減少量が大きかった。これは、ドリルねじ周辺の腐食生成物により水が滞留しやすく長期間に渡り湿潤状態になるためと推定された。

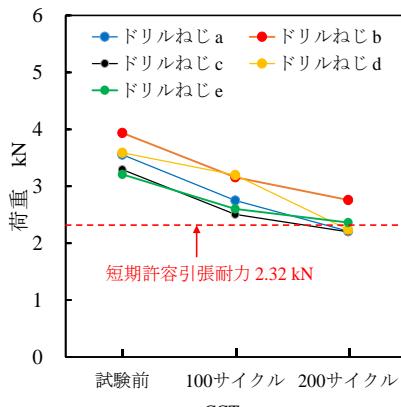
図 6-1 鋼板 A の引張耐力

図 6-1 から図 6-4 に、鋼板 A, 鋼板 B, 鋼板 C, 鋼板 D の CCT 前, CCT100 サイクル後, CCT200 サイクル後の降伏引張耐力と短期許容引張耐力を示す。また、表 6 に CCT 前に対する CCT200 サイクル後の引張耐力の低下率 {1-(CCT200 サイクル/CCT 前)} × 100(%) を示す。

図 6-1 に示す鋼板 A の場合、引張耐力の低下率は 26% から 38% であり、CCT200 サイクル後には、短期許容引張耐力よりも小さくなるケースが

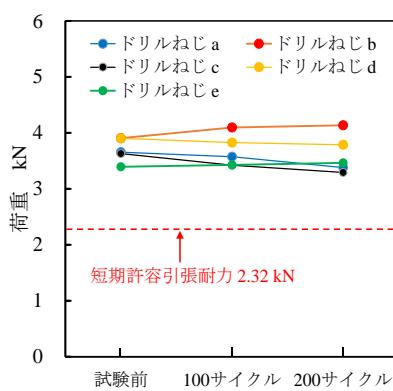
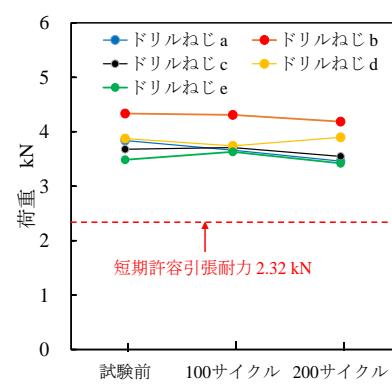
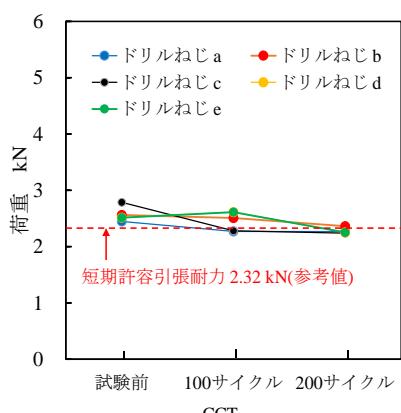
あった。一方、図 6-2, 図 6-3, 図 6-4 の鋼板 B, C, D は、鋼板 D のドリルねじ c 以外は引張耐力の低下率は 10% 以下で、著しい引張耐力の低下は認められなかった。

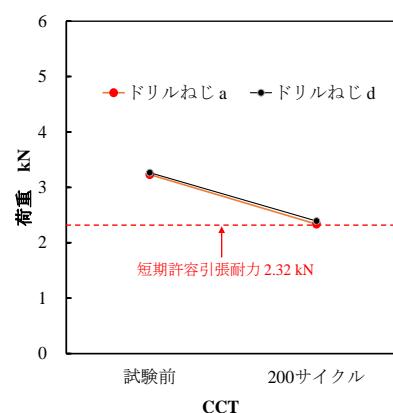
図 6-5 鋼板 A' の引張耐力

図 6-5 の鋼板 A'において、CCT200 サイクル後の引張耐力は、CCT 前に対してドリルねじ a は 28%, ドリルねじ d は 27% 低下した。鋼板 A では、ドリルねじ d の引張耐力は、短期許容引張耐力近くまで低下したが、鋼板 A' でも同様の結果となった。鋼板 A' の CCT200 サイクル後の試験片は、写真 6-1 のように塗膜が残っておらず、鋼板の鋼素地の腐食減量率が同程度であったことを考えると、さび止めペイントの塗膜厚の違い(鋼板 A: 61μm, 鋼板 A': 13μm)は、引張耐力への影響が小さかったと考えられる。

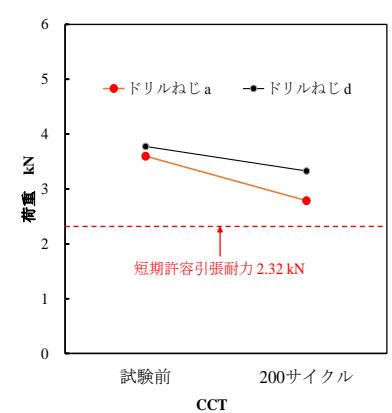
図 6-6 鋼板 B' の引張耐力

図 6-6 の鋼板 B'において、CCT200 サイクル後の引張耐力は、CCT 前に対してドリルねじ a は 23%, ドリルねじ d は 12% 低下した。鋼板 B では、溶融亜鉛めっき鋼板におけるドリルねじ d の引張耐力は 3% 低下したが、鋼板 B' のようにめっき厚の下限側に近い場合は、引張耐力に影響したと考えられる。

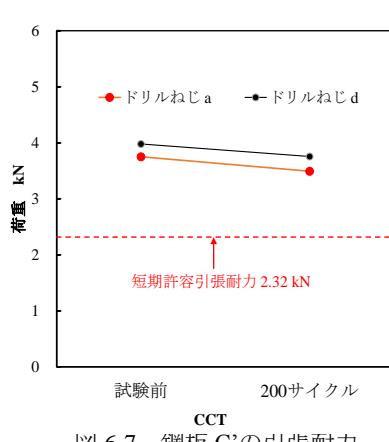
図 6-7 鋼板 C' の引張耐力

図 6-7 の鋼板 C'において、CCT200 サイクル後の引張耐力は、CCT 前に対してドリルねじ a は 7%, ドリルねじ d は 6% 低下した。写真 6-1 のように鋼板 C' の腐食は少なく、鋼板 C の試験結果と同様に、引張耐力の低下は僅かであった。

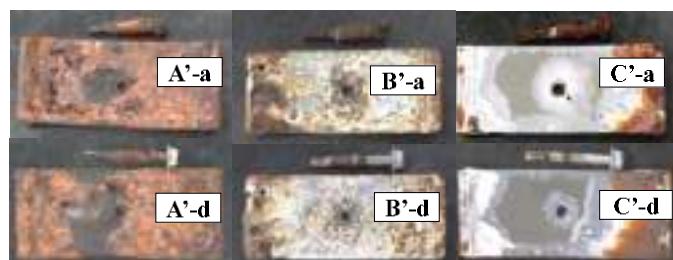
写真 6-1 引張耐力試験後の試験片(CCT200 サイクル後)

引張試験後の試験片は、写真 6-1 のようにドリルねじが鋼板から引抜ける破壊性状であり、鋼板が面外方向に変形した。また、図 6-8 のように、荷重と変形の関係には明確な降伏点が現れないため、本稿では、ドリルねじ接合部の降伏引張耐力を試験における最大荷重の 70% と定義した[9]。また、ドリルねじ接合部の短期許容引張耐力[10]は、鋼板の板厚が 2.3mm、ドリルねじ径が 6.0mm の場合は 2.32kN である。

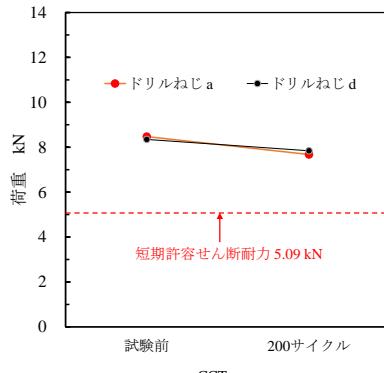
図 7-1 鋼板 A' のせん断耐力

図 7-1 の鋼板 A'において、CCT200 サイクル後のせん断耐力は、CCT 前に対してドリルねじ a は 9%, ドリルねじ d は 6% 低下した。いずれも、降伏せん断耐力は短期許容せん断耐力に対しては余裕があることが分かる。

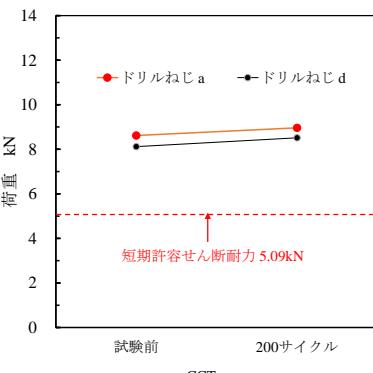
図 7-2 鋼板 B' のせん断耐力

図 7-2 の鋼板 B'において、CCT200 サイクル後のせん断耐力は、CCT 前に対してドリルねじ a は 4%，ドリルねじ d は 5%増加した。腐食後に荷重が僅かに増加しているのは、腐食により接合部が固着したためだと考えられる。

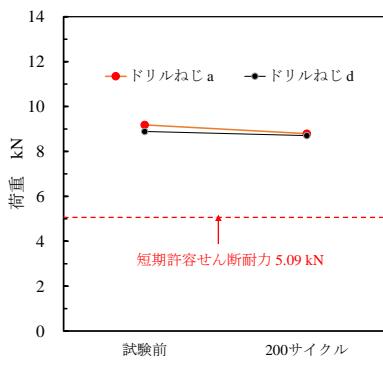
図 7-3 鋼板 C' のせん断耐力

図 7-3 の鋼板 C'において、CCT200 サイクル後のせん断耐力は、CCT 前に対してドリルねじ a は 4%，ドリルねじ d は 2%低下した。引張耐力試験と同様にせん断耐力の低下は僅かであった。

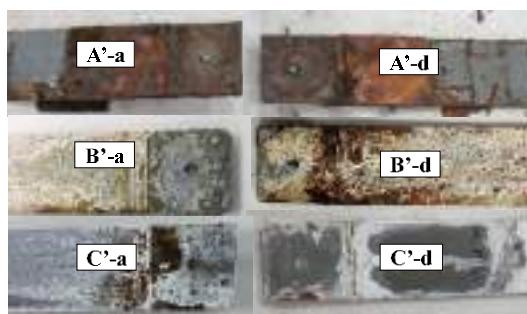
写真 7-2 ドリルねじの破断面とねじの直径

図 7-1 から図 7-3 に、鋼板 A', 鋼板 B', 鋼板 C' の CCT 前と CCT200 サイクル後の各鋼板の降伏せん断耐力と短期許容せん断耐力を示す。また、表 7 に CCT 前に対する CCT200 サイクル後の引張耐力の低下率 {1-(CCT200 サイクル/CCT 前)} × 100(%) 示す。ドリルねじ接合部の短期許容せん断耐力[10]は、鋼板の板厚が 2.3mm、ドリルねじ径が 6.0mm の場合は 5.09kN である。降伏せん断耐力は、最大荷重の 70% とした。試験後のドリルねじは、写真 7-1 のようにせん断破断している。

写真 7-2 に、鋼板 A', B', C'のドリルねじ a の破断面と直径の測定値を示す。ドリルねじ a の腐食は顕著であったが、破断面の直径は各鋼板とも CCT 前後で大きな差は無かった。鋼板とドリルねじの噛み合わせ部分の腐食は少なく、せん断耐力への影響は小さかったと考えられる。
