高力ワンサイドボルトを用いた遅れ破壊ボルト取替え工事報告

群馬県安中土木事務所 大山 貴之
 株式会社大手組 大手 一信
 (株)ロボテックスファスニングシステム 正会員 ○中島 一浩
 明星大学理工学部 正会員 鈴木 博之
 新構造技術株式会社 正会員 田所 正人

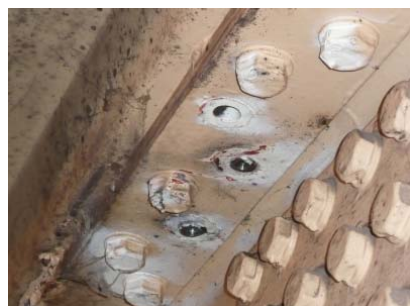
①F11T 高力ボルト破断状況

対象橋梁は、全長 192m、8 径間単純 PC 桁に隣接する側道橋である。上部工標準断面を図-1 に示す。側道橋は、合成スラブ鋼鈹桁で添接部の高力ボルトは F11T である。鋼桁の F11T ボルトは遅れ破壊により、上フランジ 66 本、ウェブ 11 本、下フランジ 47 本破断している。ウェブ・下フランジはトルシア型高力ボルトで、上フランジは高力ワンサイドボルトにより交換する。

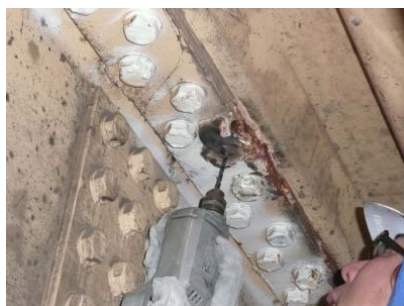
②ミストドリルによる位置決め

高力ワンサイドボルトを用いた遅れ破壊ボルト取替え工法が提案されているが、これらの文献^{*1}^{*2}で示された、残存したボルトねじ部を撤去する工程において、添接部のボルト群があるため、自動磁気ボール盤(アトラー)の設置が困難であり、今回は施工手順②～⑥に示した逆ねじボルトを挿入して、残存ねじ部を撤去した。ボルト群の中でも施工可能なアトラーの開発や、より効率的な工法の研究が必要である。因みに、本工事では、施工手順⑫のように、鋼板を添接部に仮付け溶接し、アトラーにてボルトを撤去することも試みた。

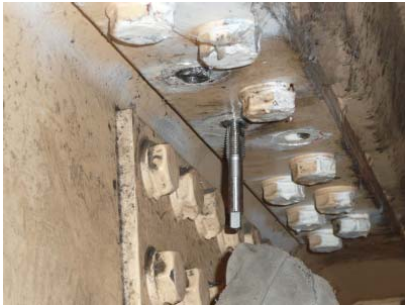
④逆ねじタップ切り

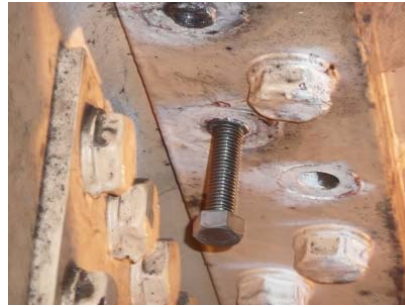
⑤逆ねじボルト挿入

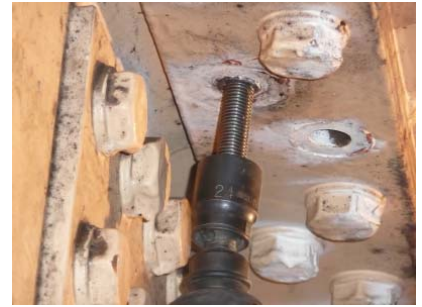
⑥インパクトレンチでねじ部排出

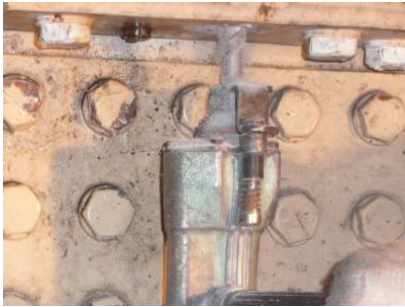
⑦RC 床版の穴あけ切削

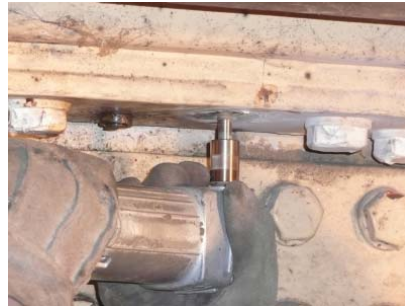
⑧RC 床版の径拡大切削

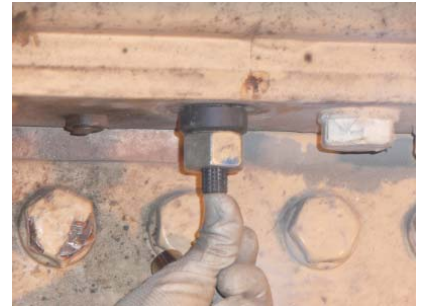
⑨片側施工用高力ボルトの挿入

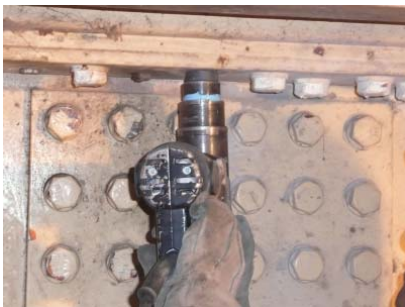
⑩片側施工用高力ボルトの締結

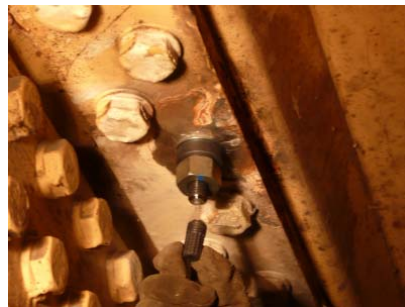
⑪片側施工用高力ボルト締結完了

本報告は、交通規制や大規模な施工を伴わず、現在まで有効な取替え工法が少ない既設橋 RC 床版内にある遅れ破壊後の高力ボルトを取替える工事報告である。既設橋の RC 床版中にある「摩擦接合用高力座金」と「摩擦接合用六角ナット」は残存させ、遅れ破壊ボルトのみを撤去し、ボルト孔からコンクリート掘削して片側施工が可能な高力ワンサイドボルトを用いて締結するという補修工法は、十分有効であることを確認できた。

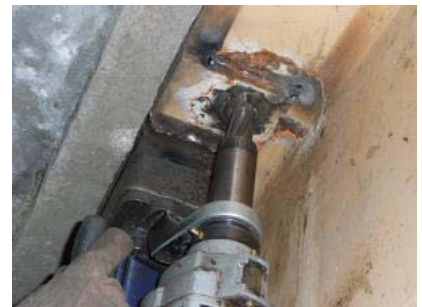
⑫アトラーによる掘削
