高力ワンサイドボルト摩擦接合継手のボルト取替えに関する実験的研究

明星大学 正会員 鈴木 博之
 (株)ロブテックスファスニングシステム 正会員 ○中島 一浩
 (株)ロブテックスファスニングシステム 川邊 裕一
 (株)ロブテックスファスニングシステム 藤井 克紀

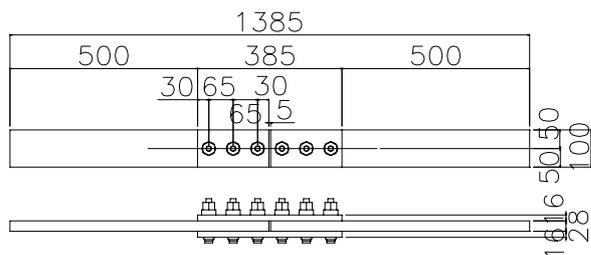
図 1. 試験体形状

試験体形状を図 1 に示す。片側に高力ボルト 3 本を有する二面摩擦接合継手とした。試験機の能力およびすべり先行となるように試験体を設計し、材質 SM490Y、母材厚 28mm、添接板厚 16mm とした。ボルト孔径はφ22mm とし、高力ボルト M20(F10T)と高力ワンサイドボルトφ20(MUTF20)を用いた。摩擦面には、グラインダ処理を施した後、錆促進剤を塗布した。

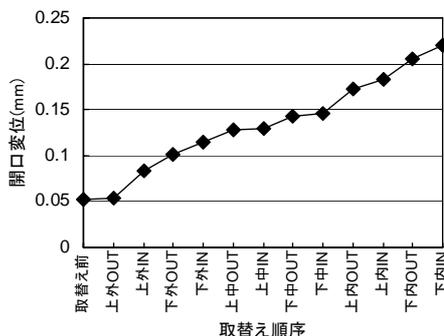
図 3. 開口変位

図 3 に高力ボルト取替え作業中の開口変位の変化を示す. 開口変位は, 高力ボルトの取替えとともに増加している. これについては 2 つの原因が考えられる. 第 1 に高力ボルトを抜いたことにより継手全体の剛性が低下したことにより開口変位が増加したと考えられる. 第 2 にボルト間で拘束されていたひずみが解放され, 突合せ部の開口変位が増加したものと考えられる.

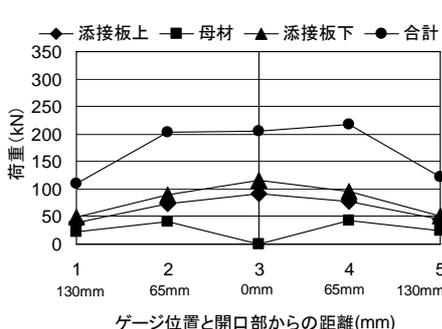
図 4. ボルト取替え前(ケース 5)

試験体側面のボルト間に貼付したひずみゲージから, 高力ボルト取替え前と取替え後の荷重分布を整理した. 図 4 および図 5 に高力ボルト取替え前後の荷重分布を示す. 図 2 に示す通り, 1 から 5 のゲージ位置は, 3 が開口部を表し, 1 と 5 が外側を表している. また, 荷重は母材およびボルト頭側の添接板, ナット側の添接板, これらを合計した値を示している. 高力ボルト取替え時には, 荷重を 200kN としているが, 取替え後には作用荷重以上の値が計測された. これは, 荷重分布が板幅方向あるいは板厚方向の両方あるいはいずれか一方に, 均一ではないためではないかと思われる.
